安徽皖维高新材料股份有限公司

大尖山石灰岩矿 260 万吨/年技改扩建工程

水土保持设施验收报告

编制单位：安徽鑫成水利规划设计有限公司

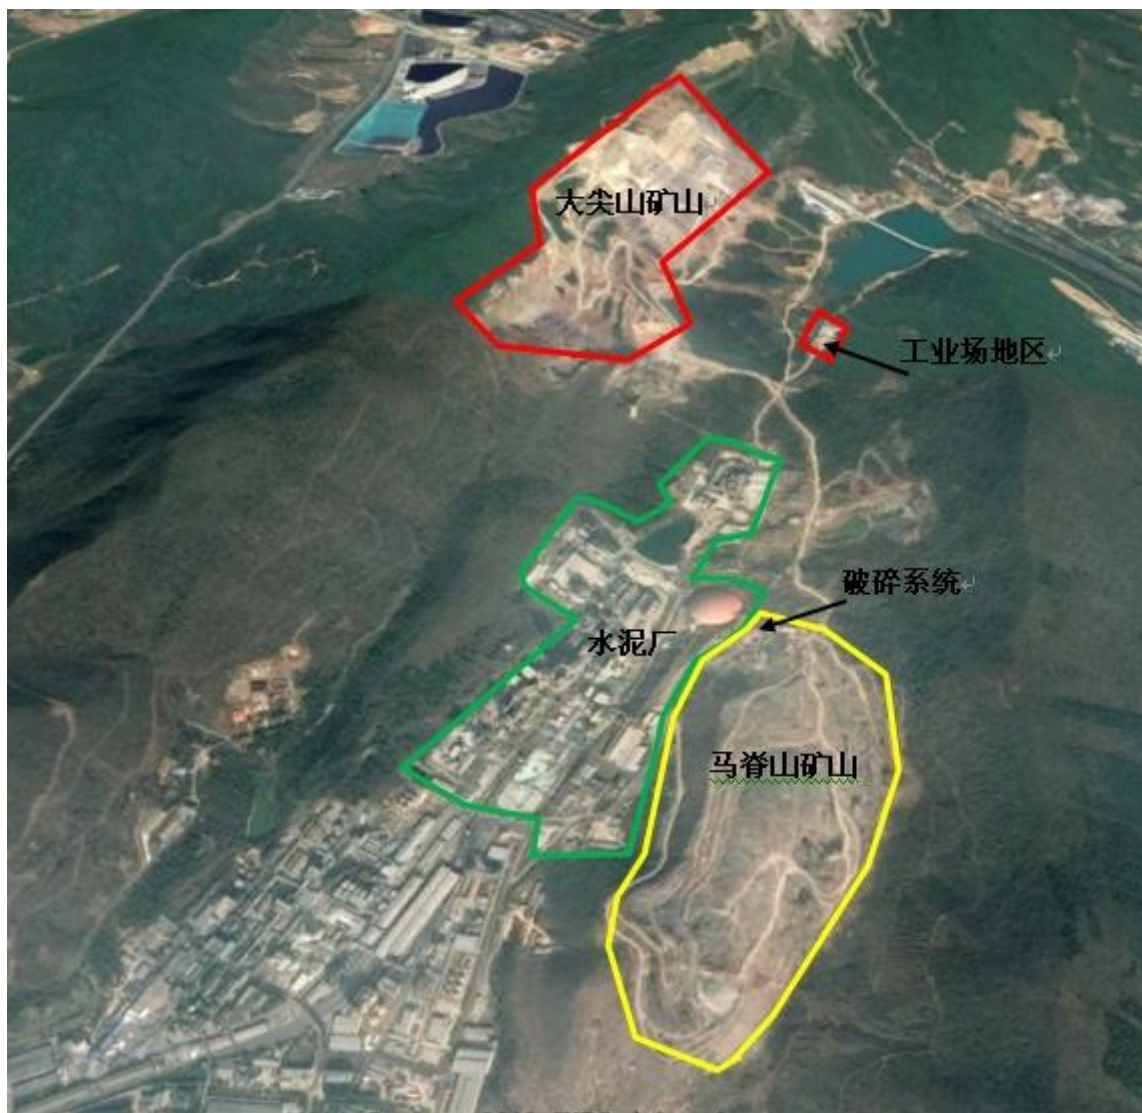
图 1.3 项目区地形地貌图

本工程位于巢湖市半汤街道大尖山山脊的东侧，矿区呈长方形布置，南北长 1100m ，东西宽 320m 。矿区位于低山丘陵地带，原始山体基岩裸露，山体边坡坡角在 $20^\circ\sim 30^\circ$ 之间，植被发育较好。原始标高在 $90\text{m}\sim 310\text{m}$ 之间，山体较浑圆。

项目区现状地形地貌类型见图1.3。

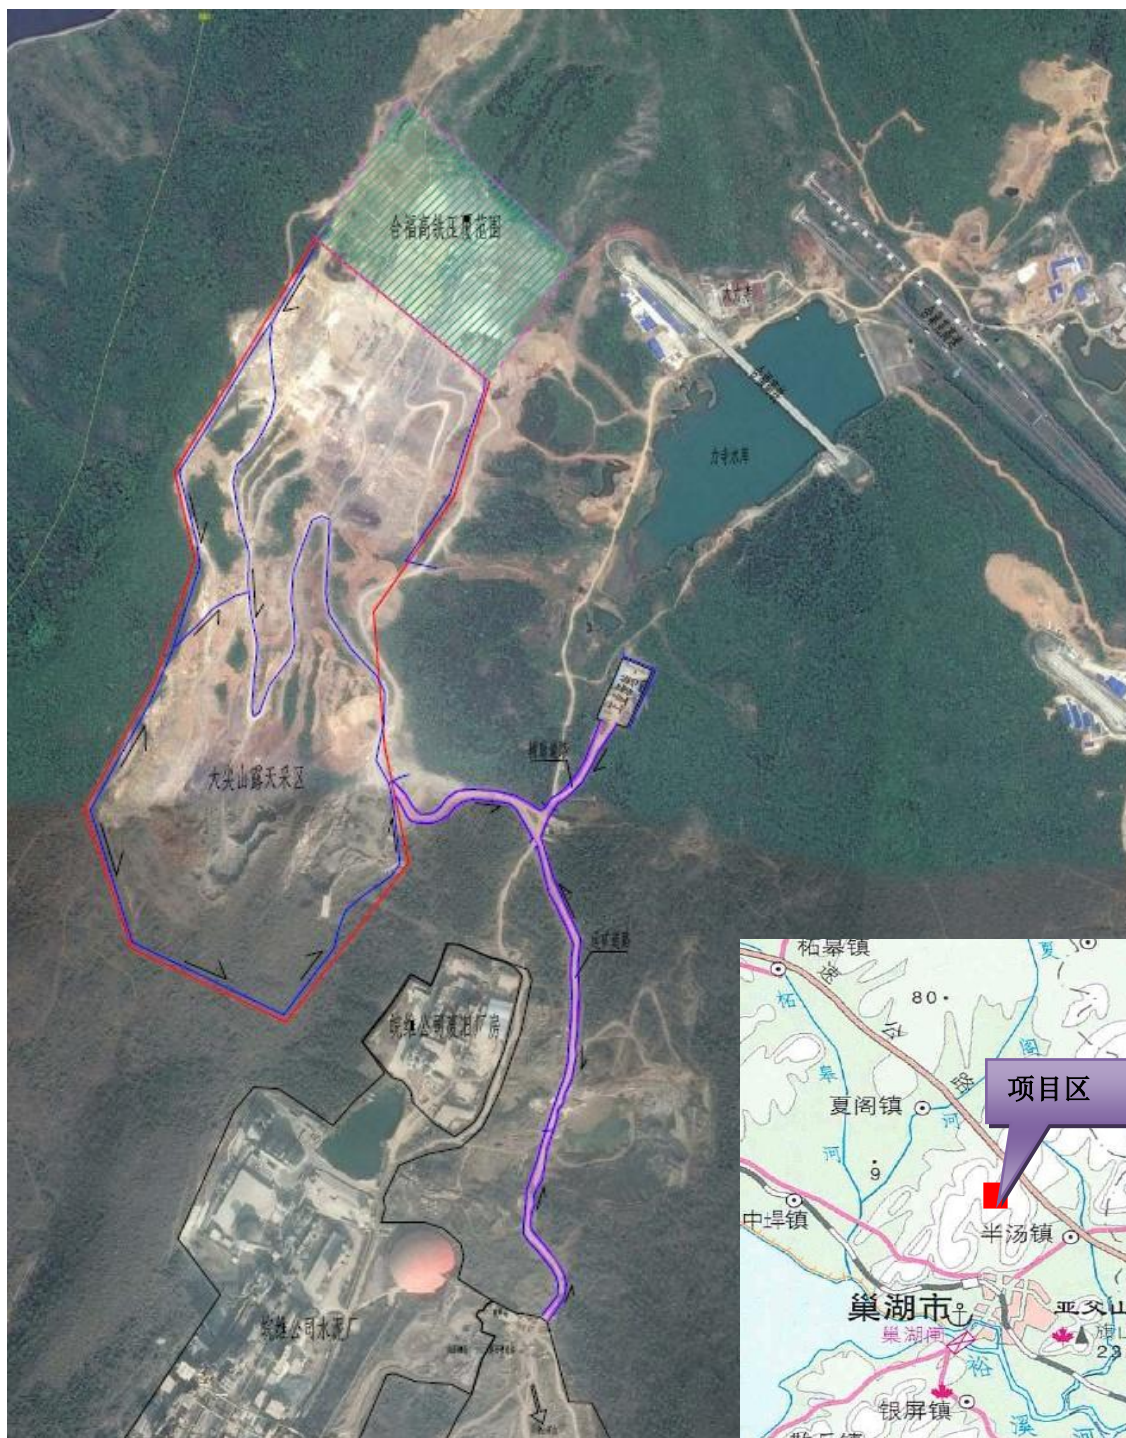
图1.4 项目区河流水系图

力寺水库位于巢湖市半汤旅游区境内，长江流域裕溪河水系，集水面积 1.28km²，总库容 44.41 万 m³，水位 58~60.61m，最高洪水位 70.21m。枢纽工程由大坝、溢洪道、放水涵组成，是一座以灌溉为主，兼有防洪、养殖等综合利用的小（2）型水库。根据《安徽省水工程管理和保护条例》第三章第十七条（三）和《安徽省小型水库安全管理办法》第七条（一）的规定，划定小型水库库区的管理范围为其周边移民线、征地线或者调整土地线以下的区域，山区、丘陵地区小型水库从校核水位线起向外 200 至 500m 为植被保护区。本工程位于江淮丘陵区，巢湖市水务局结合力寺水库相关设计资料，确认本工程开采境线距离力寺水库校核水位线要大于 500m（详见附件）。因此，本项目占地不在力寺水库管理和植被保护范围内，本项目的建设不会对力寺水库产生任何影响。项目区河流水系图 1.4。
